SILLAN- TARKASTUSOHJE

TIE- JA VESIRAKENNUSHALLITUS
SILLANRAKENNUSTOIMISTO

TVH 732219

SILLANTARKASTUSOHJE

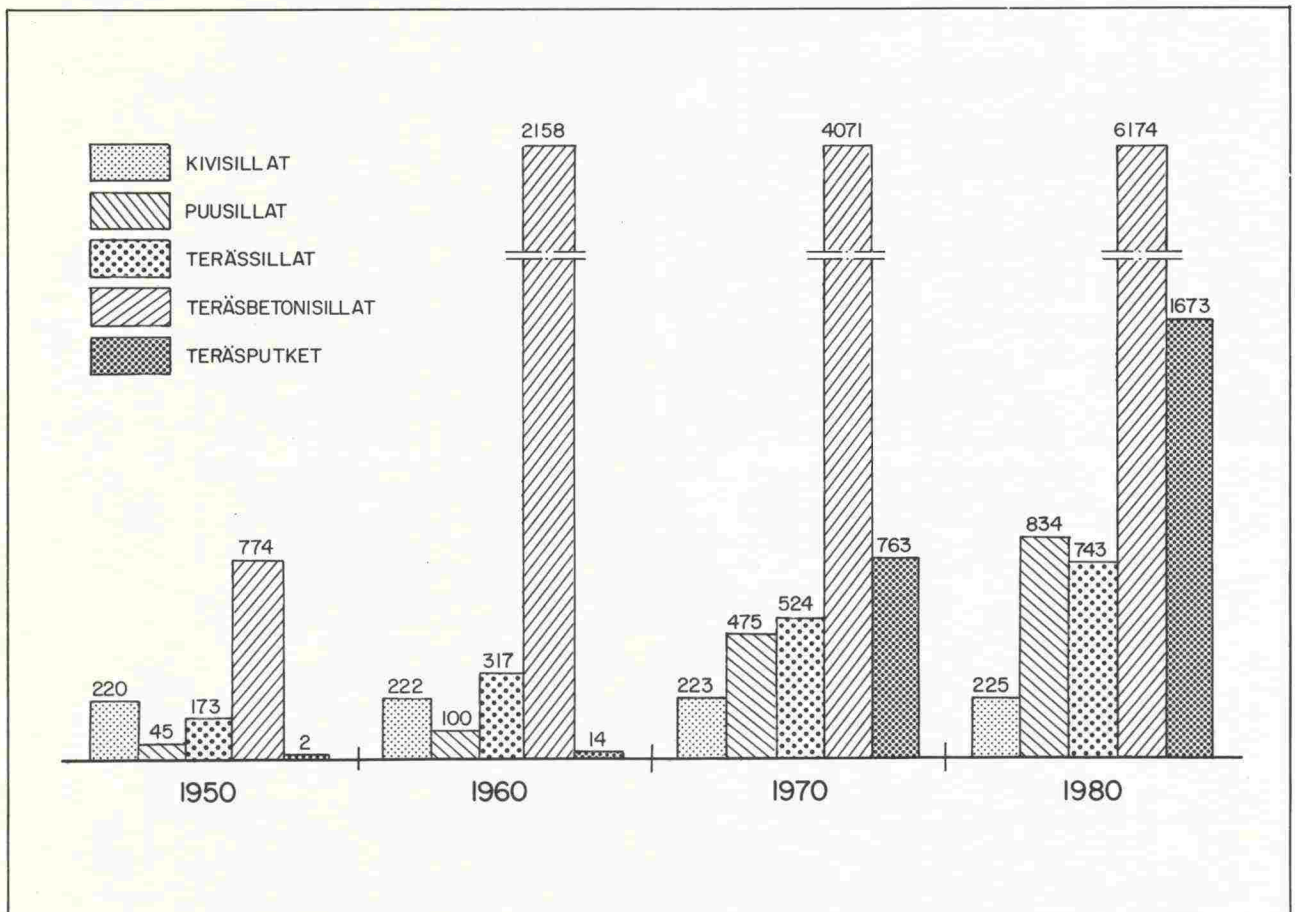
Rakennusmateriaalin mukaan sillat ovat jakaantuneet vuosikymmenien alussa kuvan 1.01 mukaisesti. Varhaisempina aikoina on puu- ja kivisiltöjen suhteellinen osuus ollut luonnollisesti suurempi.

Kuva 1.01. Yleisten teiden sillat rakennusmateriaalin mukaan jaoteltuna

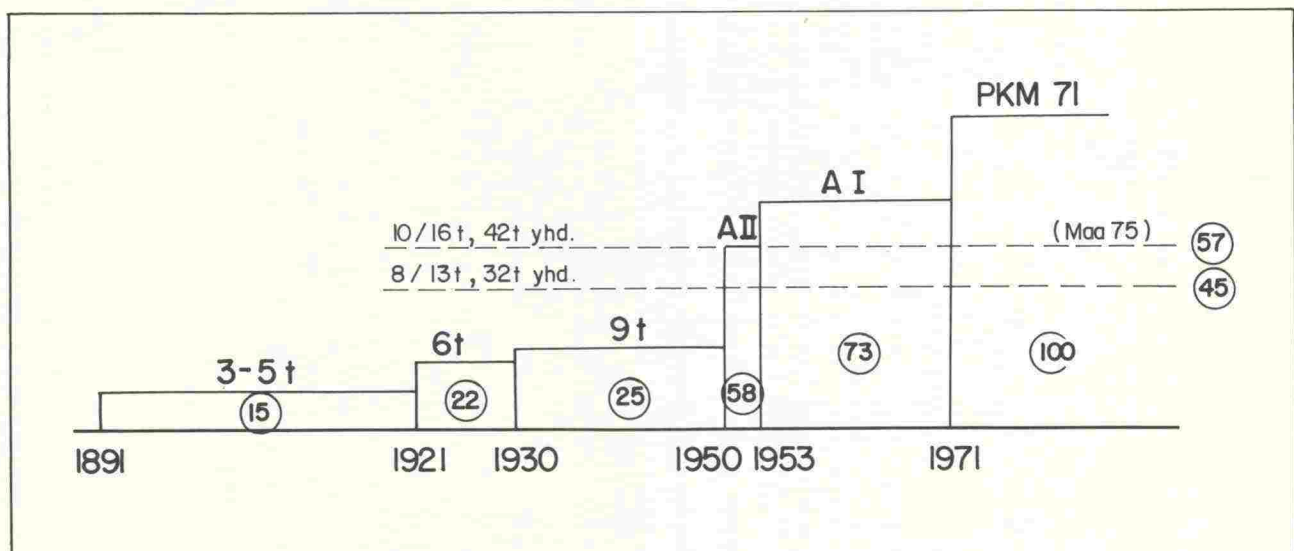
Kuormitusten väliset suhteet ilmenevät kuvasta 1.02, jonka suhdeluvut (15—100) on laskettu jännemittojen mukaan painotettuna keskiarvona.

Kuva 1.02. Siltojen kuormitukset 1891—1985

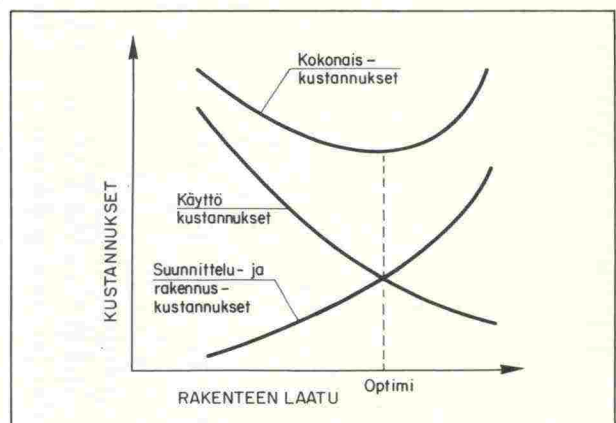
Kuva 1.03. Sillan optimikustannusten muodostumisperiaate

Siltatyyppien optimikustannuksia voidaan aikanaan verrata toisiinsa, kun sillantarkastustoimintaan liittyvän kustannusseurannan avulla saadaan suunnittelu-, rakennus-, hoito- ja kunnostuskustannusten summana kokonaiskustannukset.

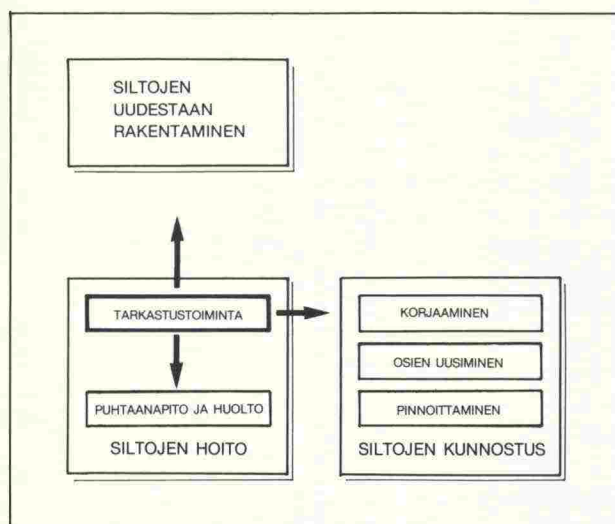
Sillantarkastustoiminta liittyy tie- ja vesirakennuslaitoksen silta- ja lauttatoimintaan kuvan 1.04 mukaisesti / 1.4 /.

Kuva 1.04. Sillantarkastustoiminnan asema silta- ja lauttatoiminnassa

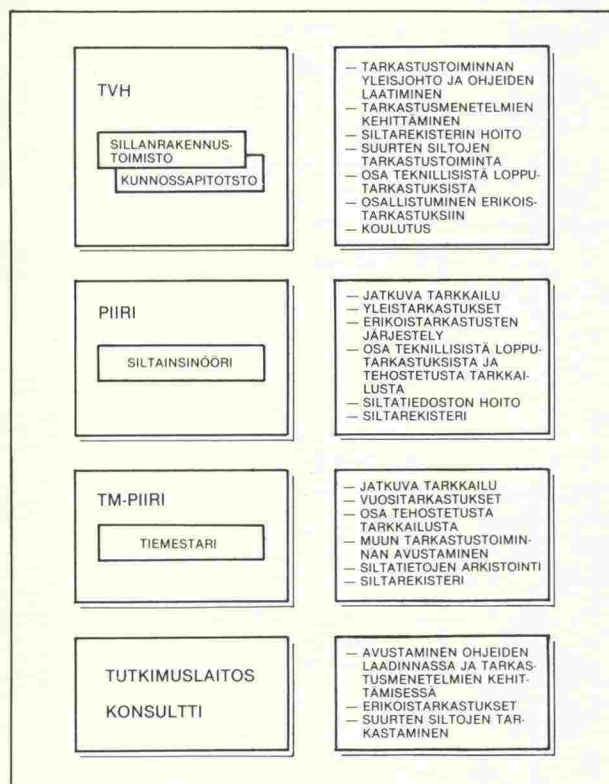
Kuva 1.05. Tarkastusorganisaatio

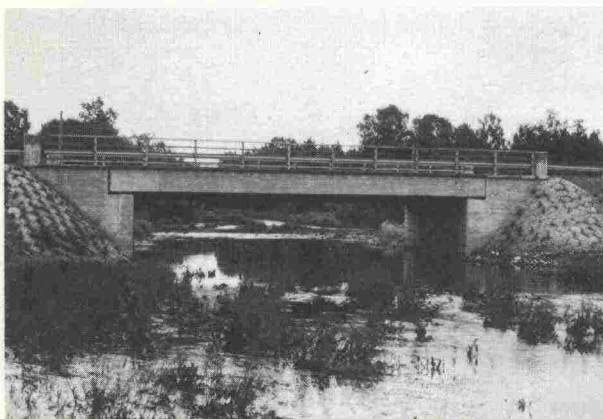
Suosituin siltatyyppi on teräsbetoninen laattasilta joko yksi- tai useampiaukkoisena (kuva 2.01). Teräsbetonisilloista on yli 60 % laattasiltoja. Tätä siltatyyppiä voidaankin pitää kansallisena siltatyyppinä.

Kuva 2.01. Laattasilta

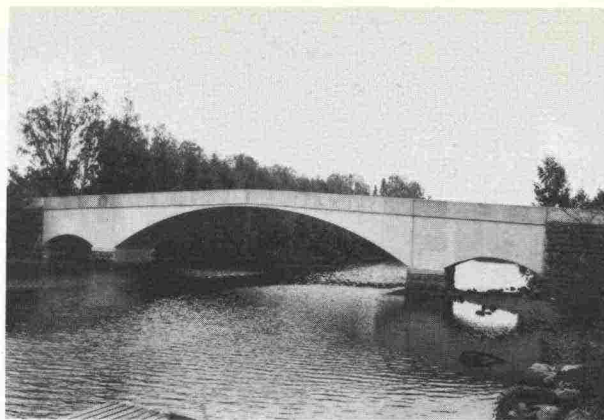
Holvi on staattisesti ja esteettisesti edullisen muotonsa ja perinteisyytensä vuoksi ollut myös suosittu siltatyyppi (kuva 2.02). Teräsbetonisilloista on 10 % holvisiltoja.

Kuva 2.02. Holvisilta

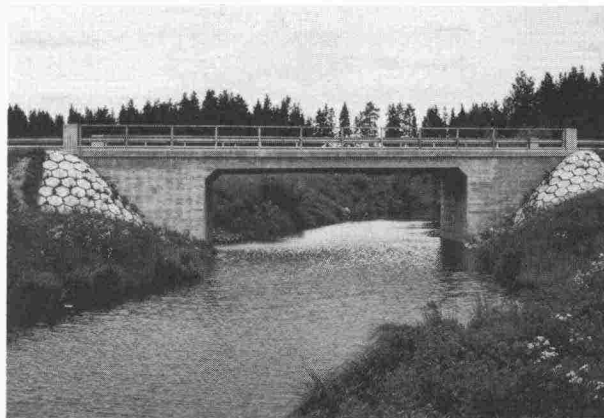
Teräsbetoninen laattakehäsilta on tullut yleisesti käyttöön viime vuosikymmeninä, koska se on ollut rakennuskustannuksiltaan edullisempi kuin laattasilta (kuva 2.03). Laattakehäsiltoja on melkein yhtä paljon kuin holvisiltoja.

Kuva 2.03. Laattakehäsilta

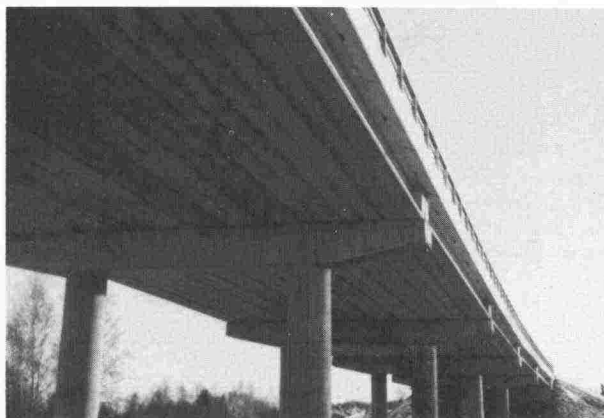
Elementtirakentaminen, jännittäminen ja pyrkimys hoikkiin rakenteisiin näkyy 1960- ja 1970-lukujen siltatuotannossa. Teräsbetonisia palkkisiltoja on tehty runsaasti elementtirakenteisina (kuva 2.04).

Kuva 2.04. Elementtirakenteinen jännitetty betoninen palkkisilta

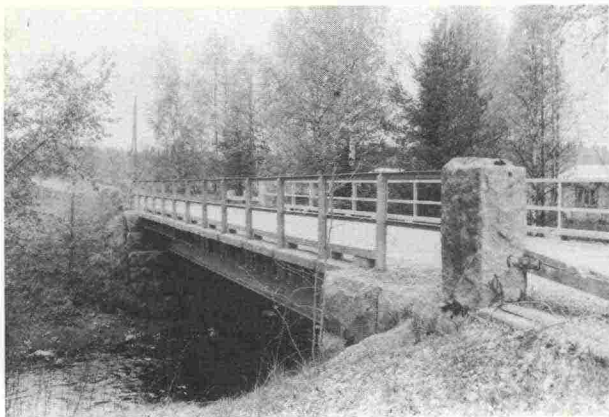
Yleisin siltatyyppi on teräksinen palkkisilta (kuva 2.05). Kansirakenteena on käytetty betonia tai puuta. Näitä rakenteita on sillastosta yli 5 %. Teräspalkit on tehty niittaamalla, hitsaamalla tai muototeräksestä.

Kuva 2.05. Teräksinen palkkisilta

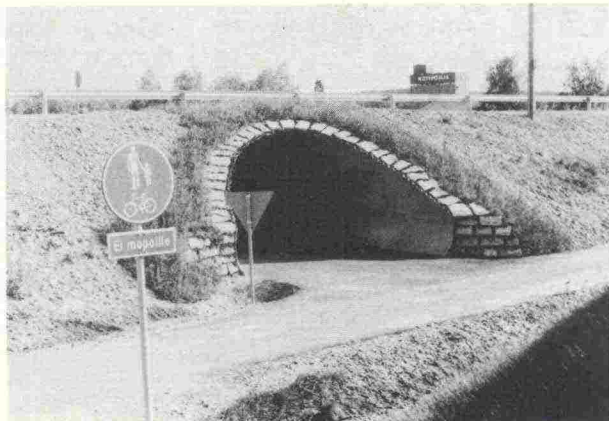
Teräsputkirakenteita on käytetty melko runsaasti 1960-luvulta lähtien sekä rumpuina että alikulkukäytävinä (kuva 2.06). Sillastosta on lähes 20 % näitä rakenteita.

Kuva 2.06. Teräksinen putkisilta

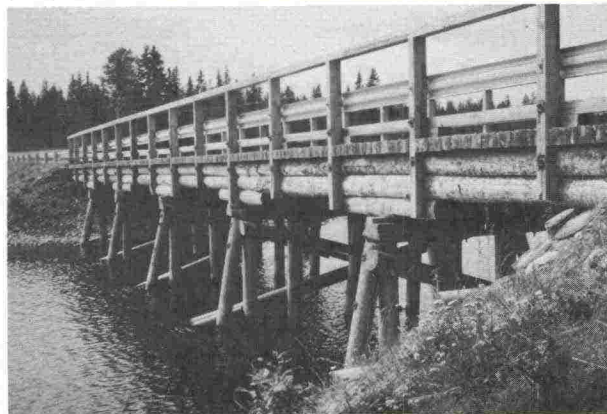
Yleisin puusiltatyyppi on palkkisilta (kuva 2.07). Puu- ja teräspalkkisiltoja on lähes yhtä paljon.

Kuva 2.07. Puinen palkkisilta

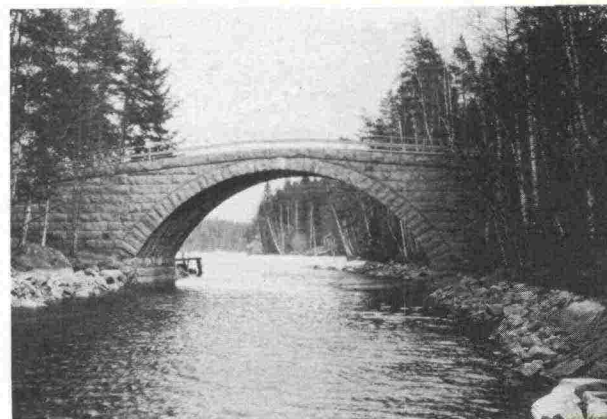
Historiallinen siltatyyppi on holvi (kuva 2.08). Kiviholvisilltoja on maassamme noin 250 kappaletta. Holvi kestää, elleivät perustukset vaurioidu.

Kuva 2.08. Kivinen holvisilta

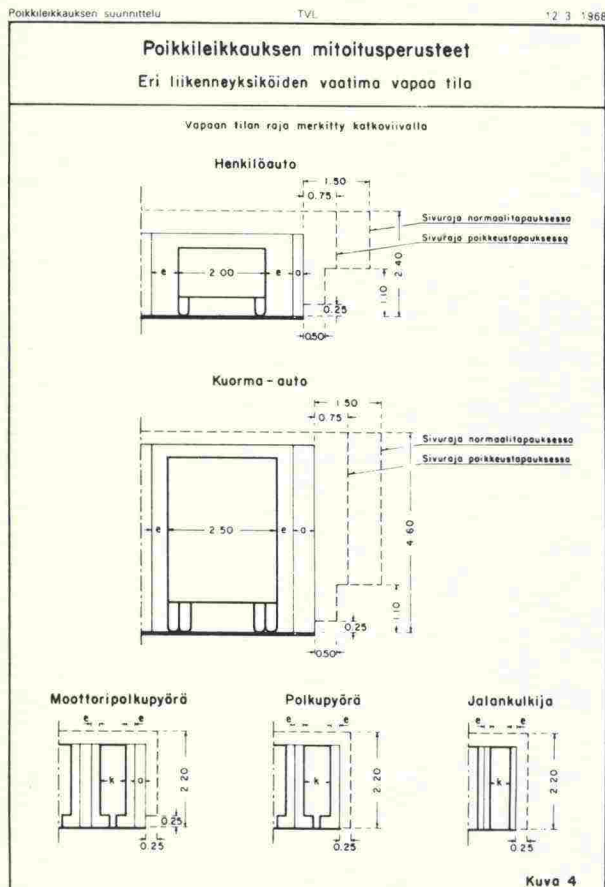
Kuva 2.09. Liikenneyksiköiden vaatima vapaa tila (TVL)

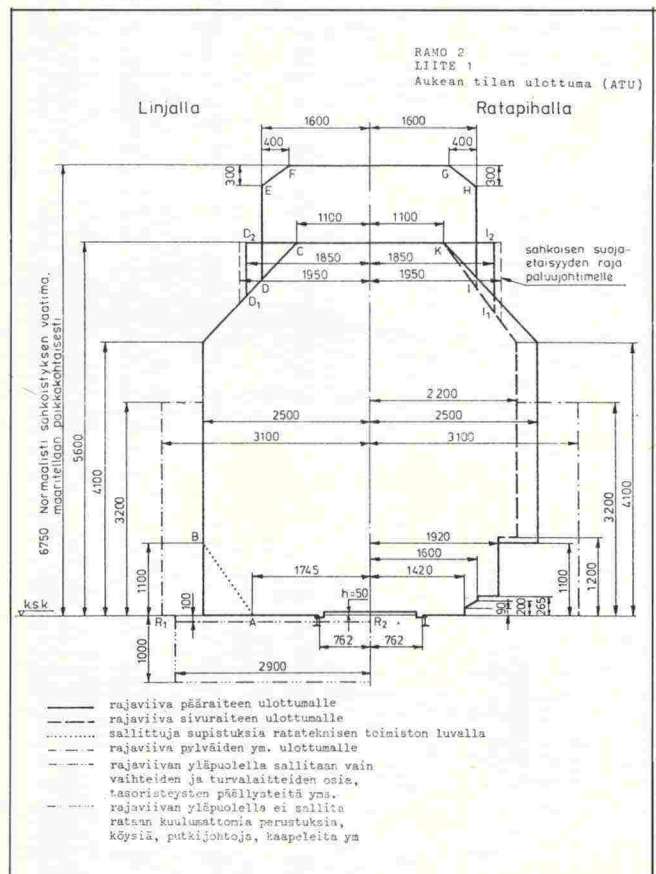
Kuva 2.10. Aukean tilan ulottuma (VR)

Liikenteen alaisen raiteen läheisyydessä työskenneltäessä on noudatettava VR:n antamia yleisiä määräyksiä / 1.5 /. Jos työkone jossain työvaiheessa ulottuu raiteen aukean tilan ulottumaan (ATU, kuva 2.10), tehdään raiteen tai junasuoritusvälin varaaminen VR:n junaturvallisuussäännön mukaisesti.

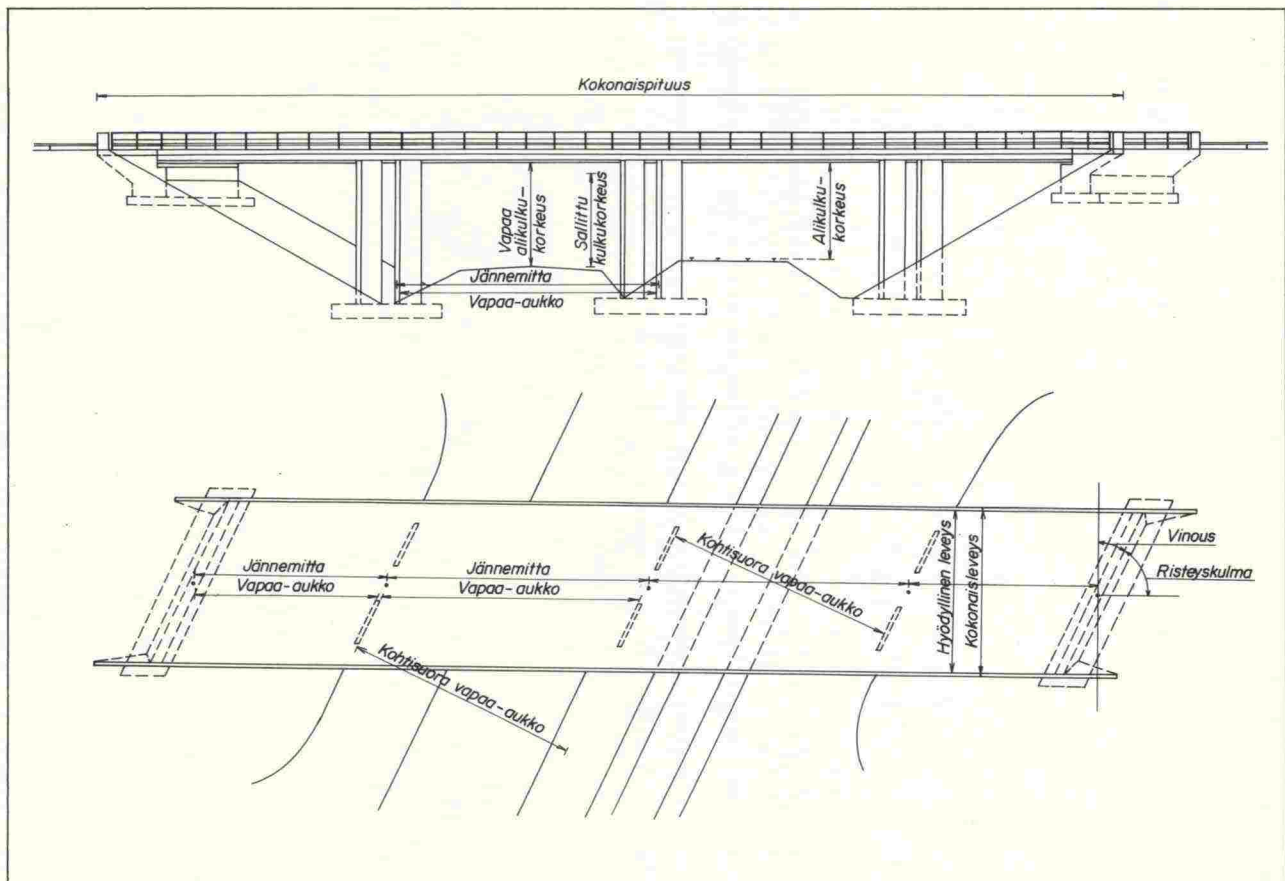
1. Jännemitat ovat sillan keskilinjaa pitkin mitatut etäisyydet päällysrakenteen tukilinjalta tukilinjalle.
2. Vapaa-aukko on maatumien, maatumien ja välituen tai välitukien välinen, sillan keskilinjaa pitkin mitattu vapaa etäisyys.
3. Sillan kokonaispituus on samalla puolella tielinjaa olevien siipimuurien äärimmäisten päiden välinen etäisyys.
4. Alikulkukorkeus on vesistösilloissa etäisyys HW-pinnasta päällysrakenteen alapintaan, ylikulkusilloissa rautatien tai raitiotien kiskon selästä sillan päällysrakenteen alapintaan sekä muissa silloissa alitavan tien sallittu kulkukorkeus.
5. Sillan sallittu kulkukorkeus on sillalle rakenteiden vaurioittamisen välttämiseksi määrätty suurin sallittu kuljetuksen korkeus.

Hyödyllinen leveys mitataan 0,01 metrin tarkkuudella ja kokonaisleveys 0,1 metrin tarkkuudella. Hyödyllisen leveyden ja alikulkukorkeuden arvoksi otetaan pienin mittaustulos. Yksityiskohtaiset mittaushjeet on annettu siltarekisterin inventointiohjeessa / 2.2 /.

Kuva 2.11. Sillan aukko- ja leveysmitat

Sillantarkastuksissa on kiinnitettävä huomiota seuraaviin aukkomittoihin (kuva 2.11):

Sillantarkastuksen yhteydessä mitattavilla leveysmitoilla tarkoitetaan seuraavia päällysrakenteen yläpuolisia mittoja (kuva 2.11):

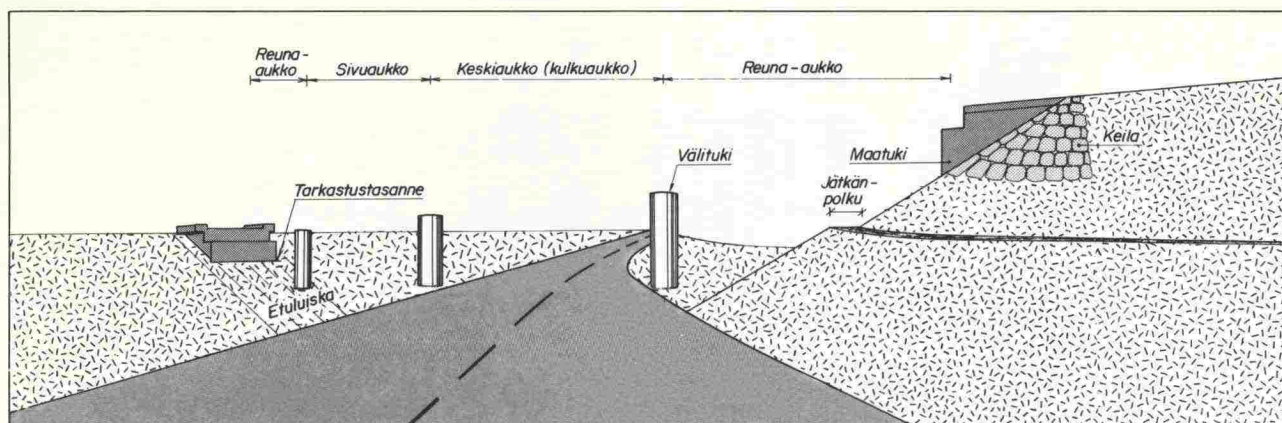
Kuva 2.12. Sillan alusrakenteet ja siltapaikan rakenteet.

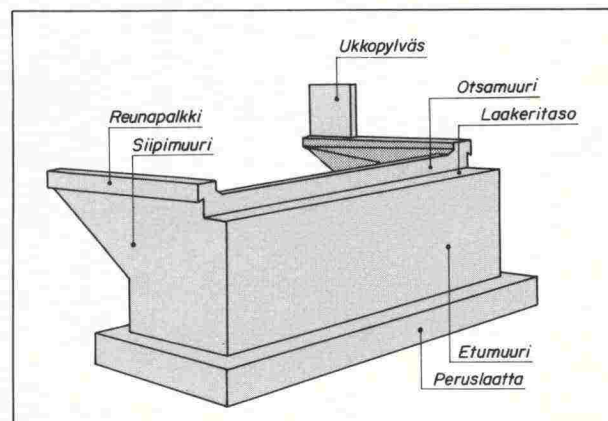
Kuva 2.13. Betonirakenteisen maatuen osat

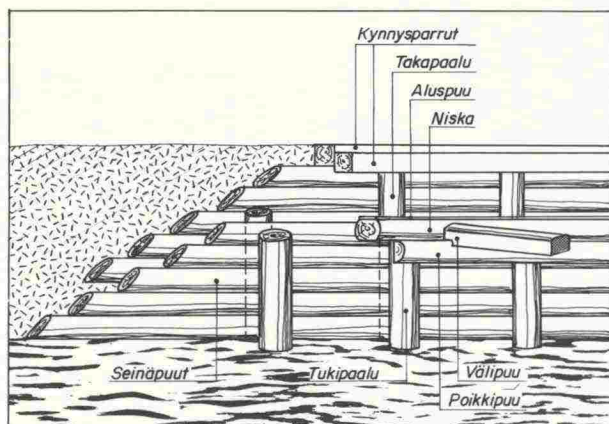
Yleisimmän puisen paalutuen rakenneosat on esitetty kuvassa 2.14. Maatukea vahventavia rakenneosia ovat erilaiset pönkät, vetotangot ja tukipaalujen eteen lyödyt vinopaalut. Niska voi olla myös teräsrakenteinen. Liitoksissa käytettäviä tarvikkeita ovat kuusioruuvi (pultti), hakkupultti, aluslaatta ja vaarna. Puurakenteen mahdollinen lahosuojausmenetelmä on aina mainittava.

Kuva 2.14. Puurakenteisen maatuen osat

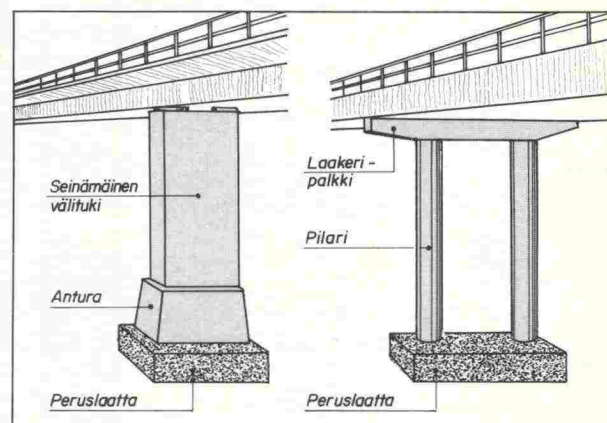
Useimmiten välituet on tehty pilari- tai seinärakenteena (kuva 2.15). Jos välituki on tehty teräsbetonipaaluista, on sitä usein vahvennettu vedenpinnan vaikutusalueelle tehdyllä manttelilla.

Kuva 2.15. Betonirakenteisen välituen osat

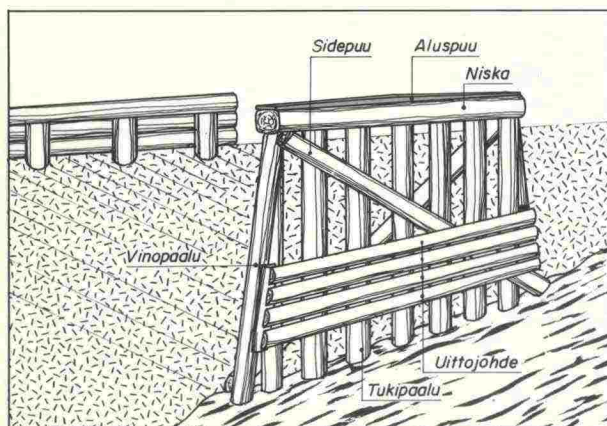
Puinen välituki on useimmiten tehty paalutukena, jonka rakenneosat on esitetty kuvassa 2.16. Kiinnitystarvikkeet on selostettu maatu- kien käsittelyssä kohdassa. Puisen arkun rakenneosia ovat seinäpuut, sidepuut ja mahdollinen kivitäyte. Puisen arkun nurkkaliitosten tekotapa on mainittava. Liitostyyppejä ovat sinkkaliitos ja ristiliitos.

Kuva 2.16. Puurakenteisen välituen osat

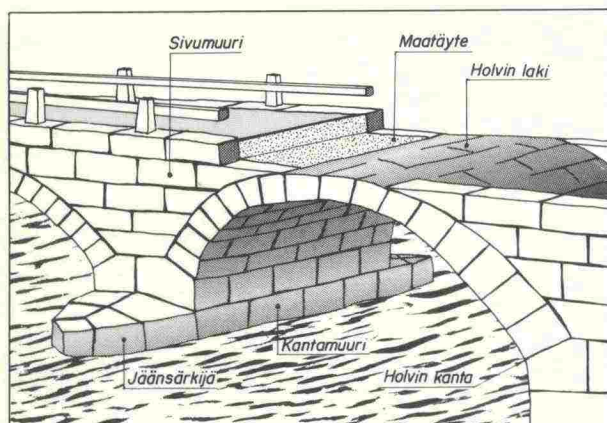
Holvisillan rakenneosat on esitetty kuvassa 2.17. Kiviholveja on vahvennettu kantamuurien ympärille valetuilla mantteleilla ja holvien päälle valetuilla teräsbetonirakenteilla. Kiviä on sidottu toisiinsa kivihailla.

Kuva 2.17. Kiviholvin osat

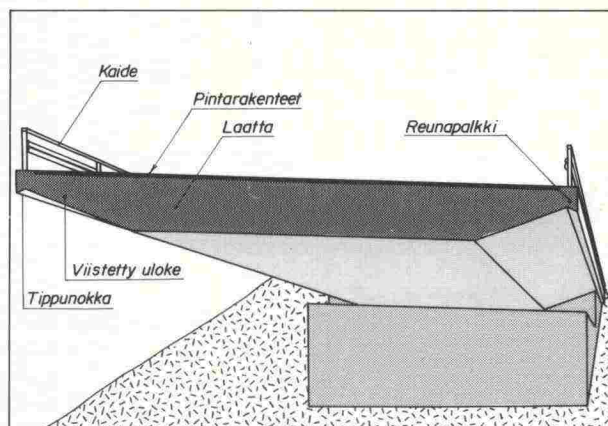
Kuva 2.18. Teräsbetoninen laattasilta

Teräsbetonisen laattasillan ja palkkisillan ra- kenneosat on esitetty kuvissa 2.18 ja 2.19.

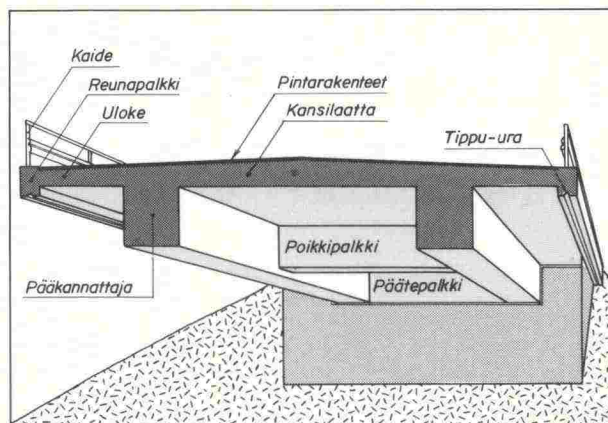
Kuva 2.19. Teräsbetoninen palkkisilta

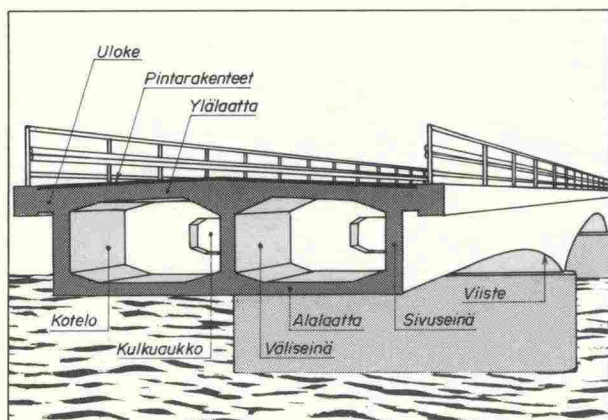
Kuva 2.20. Teräsbetoninen kotelopalkkisilta

Normaalista laattasillasta kehitettyjä silta- tyyppejä ovat ulokelaatta ja ontelolaatta sekä ulokeontelolaatta. Laatan ontelot on tehty ke- vennysputkilla. Vastaavasti palkkisillasta ke- hitettyjä tyyppejä ovat ulokepalkki ja nivel- palkki sekä jäykistetty palkki. Kotelopalkkisil- lan rakenneosat on esitetty kuvassa 2.20.

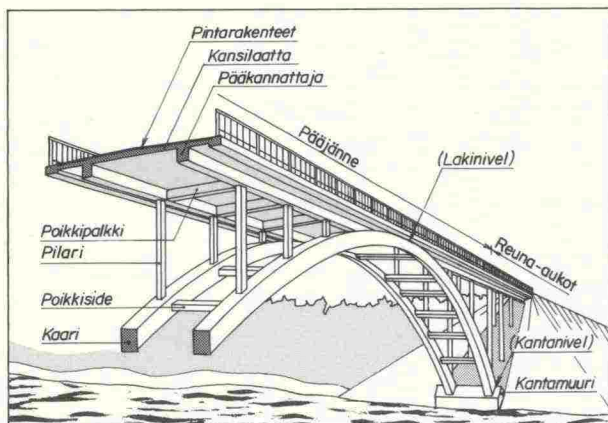
Holvin leveys on vähintään viisi kertaa laen paksuus. Kapeammat rakenteet ovat kaaria. Kaarisillan rakenteet on esitetty kuvassa 2.21.

Kuva 2.21. Teräsbetoninen kaarisilta

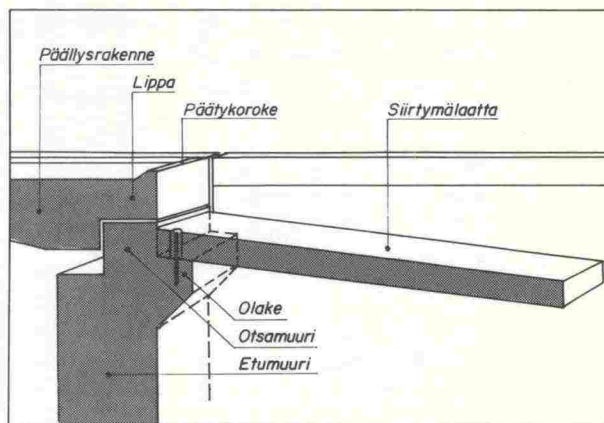
Jos jatkuvassa sillassa ei ole liikuntasaumalaitetta, on sillan pääty yleensä tehty kuvan 2.23 mukaisesti. Tyypipiirustuksen mukaisissa kehäsilloissa on myös käytetty siirtymäläausta.

Kuva 2.23. Alus- ja päällysrakenteen osia sillan päässä

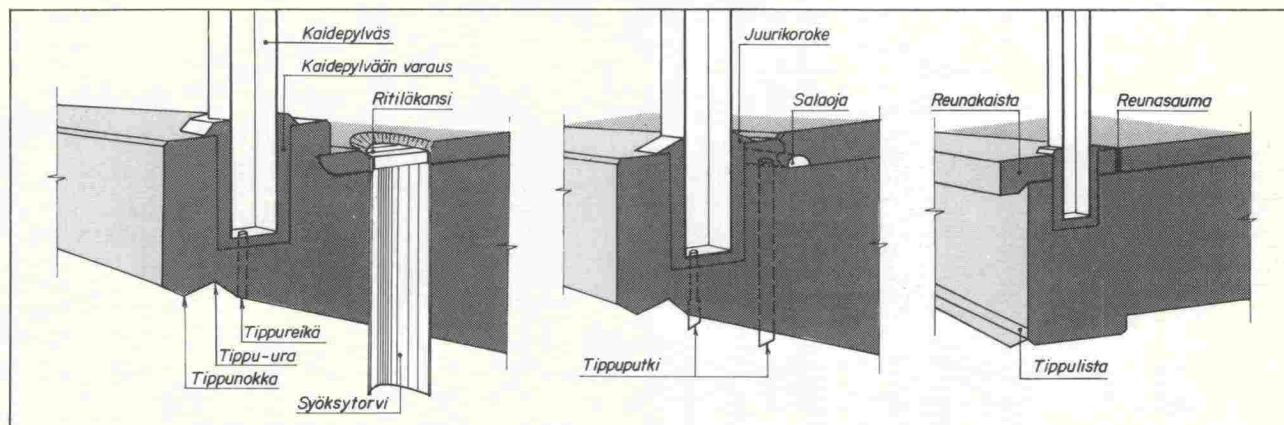
Kuva 2.22. Teräsbetonisen sillan reunan rakenteita

Sillan reunan rakenteet on esitetty kuvassa 2.22.

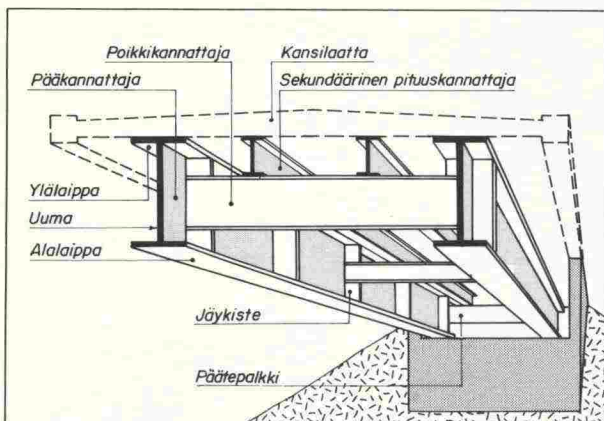
Teräksisen palkkisillan rakenneosat on esitetty kuvassa 2.24. Vanhemmat levypalkit on tehty niittaamalla ja uudemmat hitsaamalla tai kitkaruuviliitoksien.

Kuva 2.24. Teräksinen palkkisilta

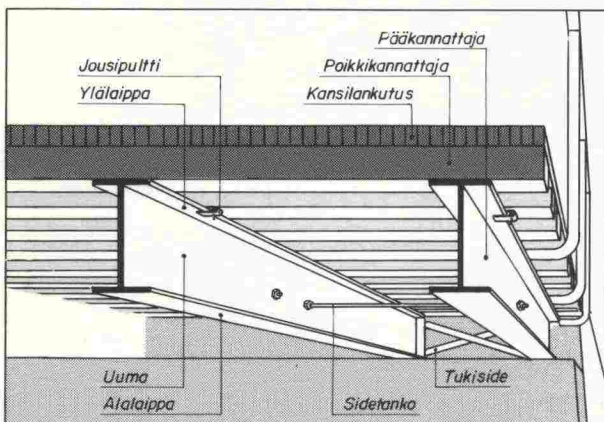
Pienemmät teräksiset palkkisillat on tehty muototeräksistä (kuva 2.25). Kansirakenne on tehty puusta, teräsbetonista tai teräsprofiilista. Pääkannattajien ja kansirakenteen liitosta on aina mainittava. Kansirakenteen kiinnityksessä on käytetty ruuveja, puukapuloita (klosseja), jousipultteja ja koukkupultteja.

Kuva 2.25. Teräksinen palkkisilta, puukantinen

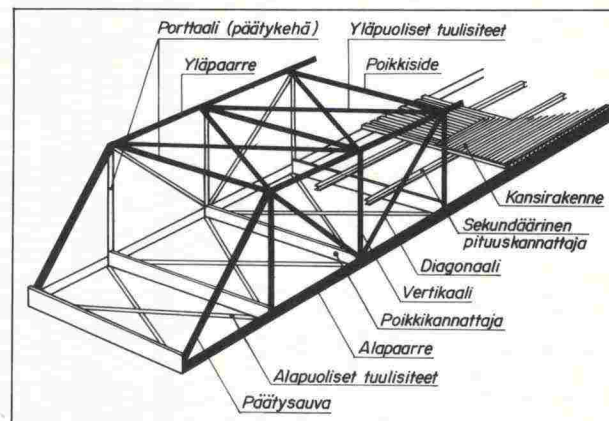
Teräksisen ristikkosillan rakenneosat on esitetty kuvassa 2.26. Sillan pääkannattajan muodostavat alapaarre, yläpaarre, diagonaalit ja vertikaalit. Sillan kansirakenne on tehty teräsbetonista taikka puusta, jonka päällysteenä saattaa olla asfaltti tai teräslevyt. Liitokset on yleensä tehty niittaamalla, mutta ruuviliitoksiakin saattaa esiintyä, varsinkin uusituissa rakenneosissa. Liitosten tekotapa on aina mainittava.

Kuva 2.26. Teräksinen ristikkosilta

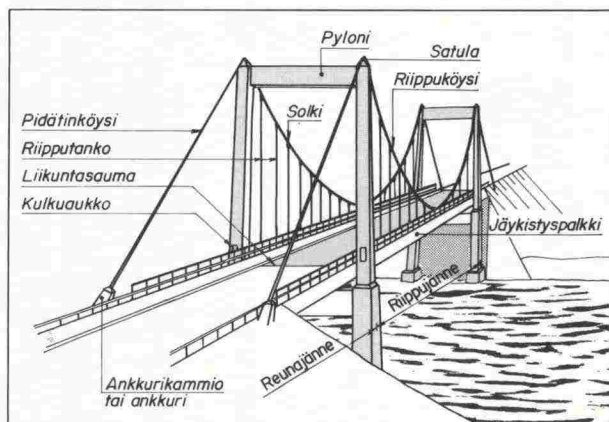
Teräksisen riippusillan rakenneosat on esitetty kuvassa 2.27. Reunajänteet ovat yleensä yksiaukkoisia teräksisiä palkkisilloja. Vinkkoisissa on päällysrakenne ripustettu pylonin varaan. Teräksisen Langer-palkkisillan päällysrakenne on puolestaan ripustettu ajoradan yläpuolisten teräskaarien varaan.

Kuva 2.27. Teräksinen riippusilta

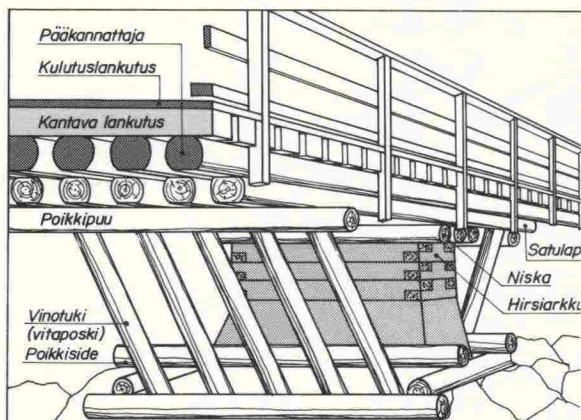
Puisen tukiansassillan rakenneosat on esitetty kuvassa 2.28. Muissa puusilloissa käytetään samoja käsitteitä.

Kuva 2.28. Puinen tukiansassilta

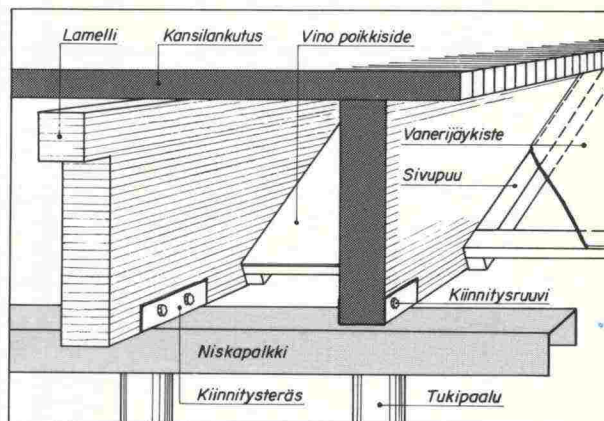
Kuva 2.29. Puisen liimatun palkkisillan pääty puupaaluille perustettuna.

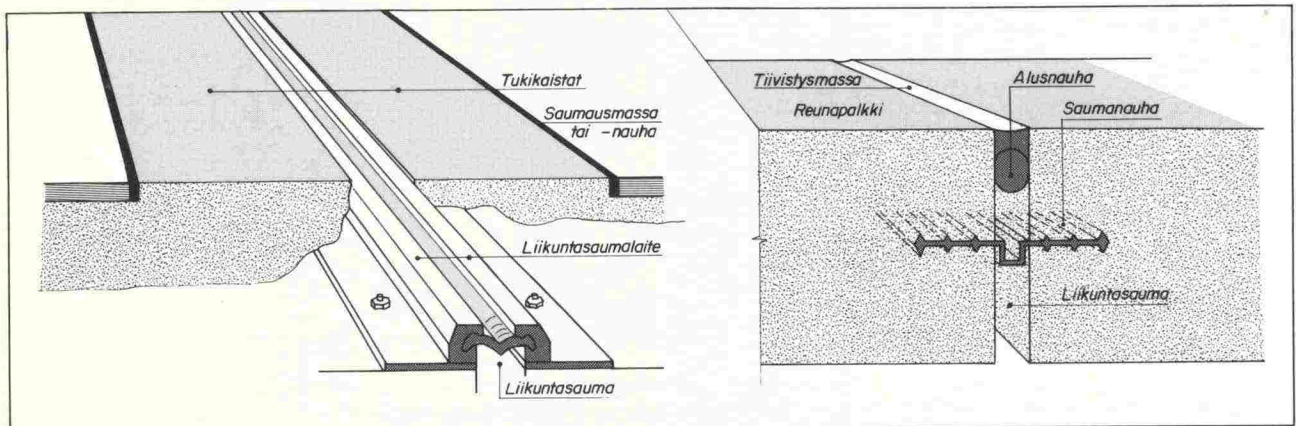
Kuva 2.30. Liikuntasauaman rakenteita

Kaiteen runko on kaidepylväiden ja yläjoh-
teen muodostama kokonaisuus. Liikuntajati-
kos on päällysrakenteen liikkeen liikuntasau-
man kohdalla tai määrävälein johteissa sallii-
va rakenne. Kaiteen liikuntapituus saa olla
korkeintaan 50 m.

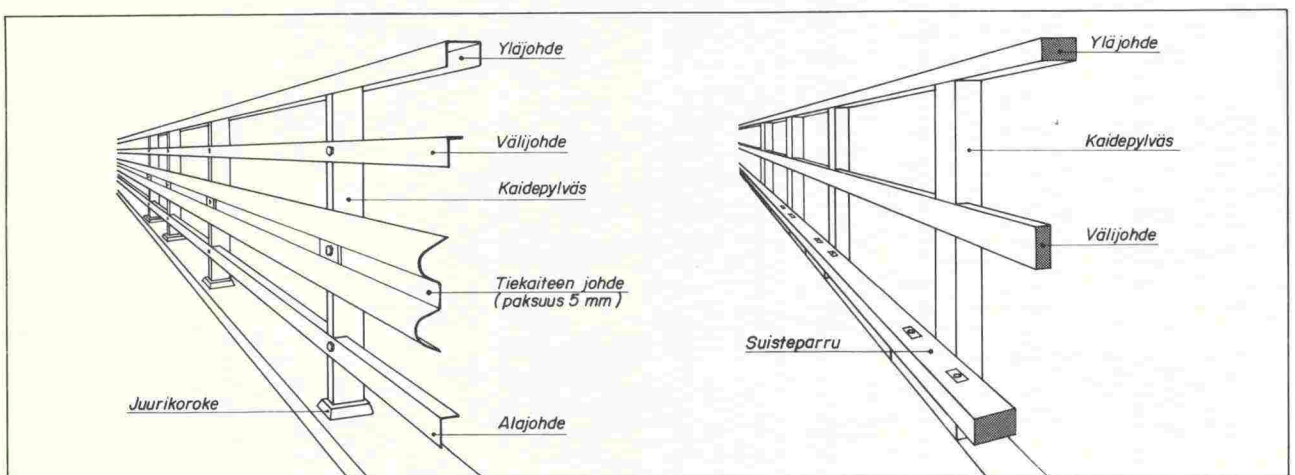
Kuva 2.31. Kaiteiden rakenteita

Jos sillan kaiderakenne poikkeaa oleellisesti
tyyppiirustusten mukaisesta, otetaan valo-
kuva tai piirretään kaiteesta luonnos sillantar-
kastuksen yhteydessä.

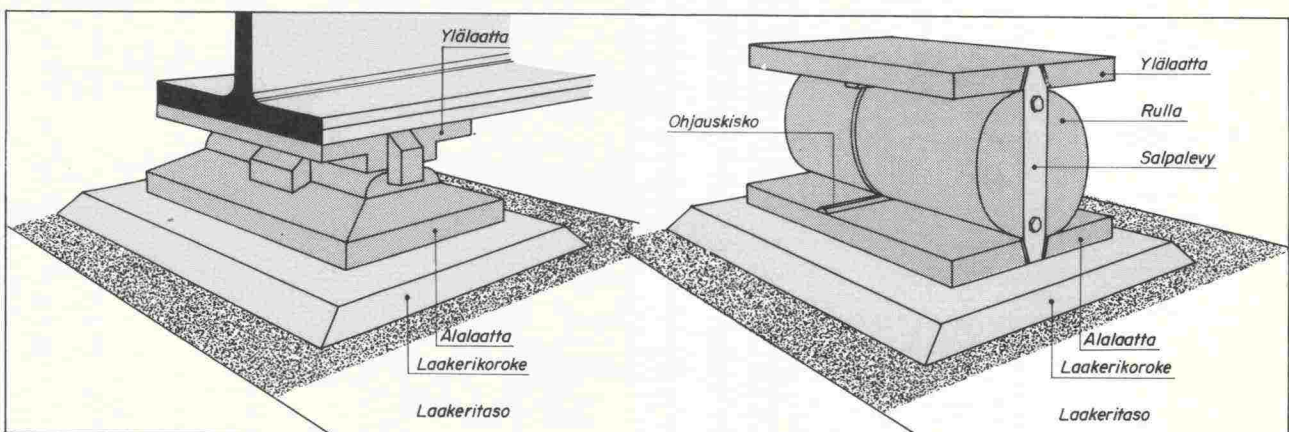
Kuva 2.32. Laakerien rakenteita

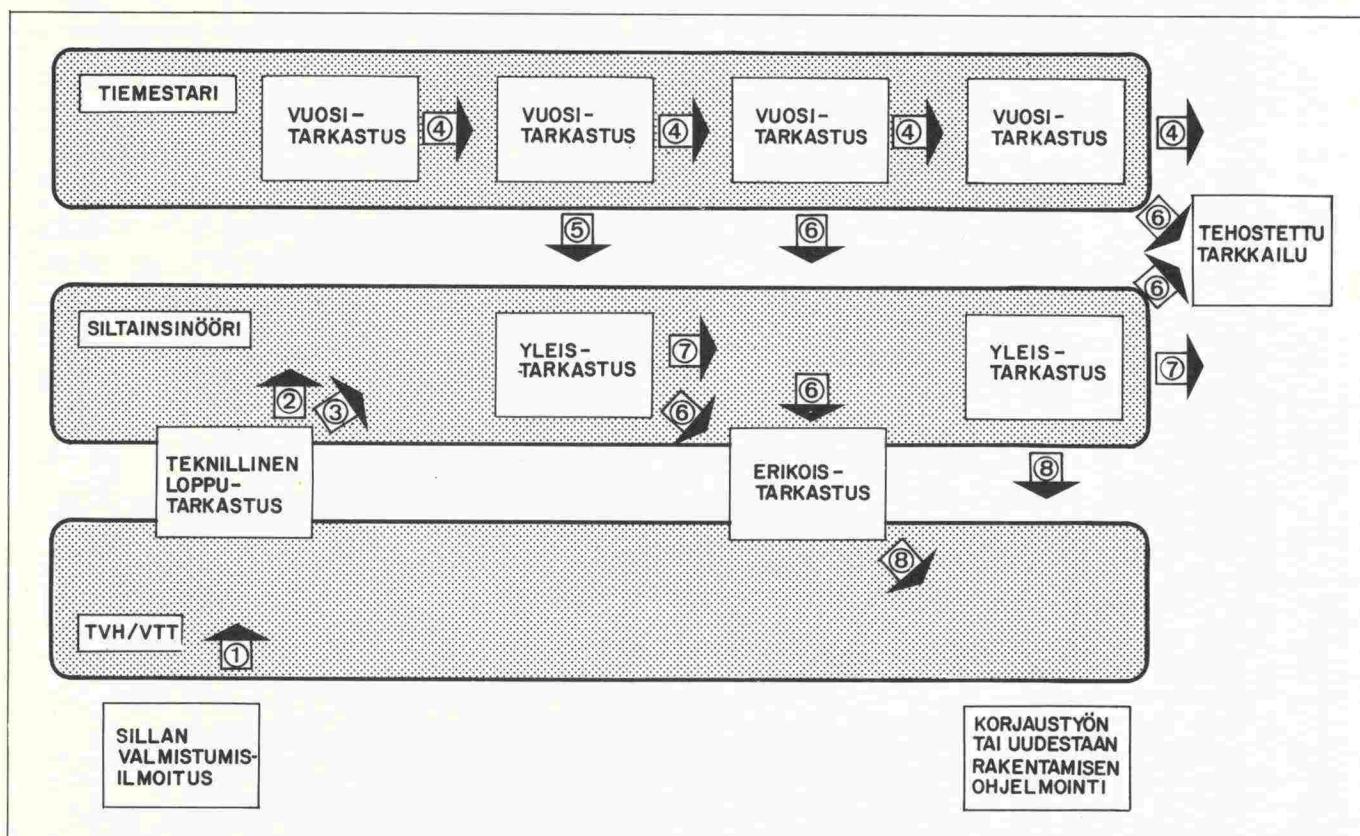
Siltakohtainen tarkastusjärjestelmä ja vastuutasot on esitetty kuvassa 3.01. Kuvan numerosymbolit tarkoittavat seuraavaa:

1. Lopputarkastuspyyntö käynnistää sillan tarkastustoiminnan.
2. Teknillinen lopputarkastus käynnistää vuositarkastukset.
3. Teknillisessä lopputarkastuksessa kerätään tarkastustoiminnan lähtöasiakirjat ja määrätään ensimmäisen yleistarkastuksen ajankohta.
4. Vuositarkastuksessa määrätään kunnossapitotoimenpiteet ja tehdään havainnot rakenneosien kunnosta.
5. Vuositarkastuksessa havaitut vauriot saatetaan siltainsinöörin tietoon yleistarkastuksessa huomioon otettavaksi.
6. Pahat vauriot siirretään tutkittavaksi erikoistarkastuksessa tai siltta asetetaan tehostettuun tarkkailuun.
7. Yleistarkastus on pohjana seuraavalle yleistarkastukselle sekä määrää hoito- ja kunnostustoimenpiteet.
8. Tarkastuksista saadaan lähtötiedot toiminnansuunnittelua tai korjaussuunnitelman laatimista varten.

Kuva 3.01. Siltojen tarkastusjärjestelmä

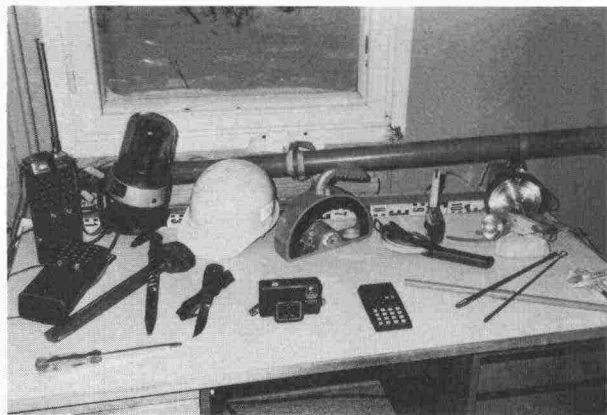
Sillantarkastajan varusteisiin pitää kuulua ainakin seuraavat välineet (kuva 4.01):

- sanelukone, muistiinpanovälineet ja taskulaskin
- kypärä, haalarit ja kumisaappaat
- kamera ja salamalaite
- kiikari
- taskulamppu, otsalamppu ja varoitusvilku
- mittanauhat (3 m ja 20 m) ja mittaluoti
- pajavasara, teräspiikki ja iso ruuvimeiseli
- puukko ja raapeveitsi
- tarkastuspeili (pitenevä varsi ja nivelpää)
- mitta-asteikolla varustettu suurennuslasi (luppi)

- kasvukaira
- lämpö- ja kosteusmittarit
- vedenkestäviä väriliitujia (eri värejä)
- tarkastusohjeet ja vaurioiden vertailukuvat.

Kuva 4.01. Sillantarkastusvälineistöä

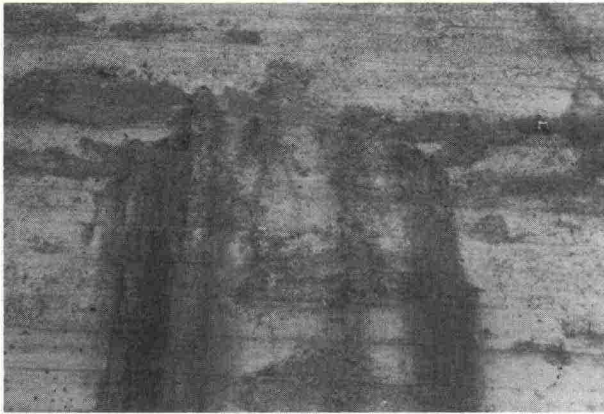
Siltojen tarkastaminen perustuu näköhavaintoihin. Tarkemmista tutkimuksista päätetään näköhavaintojen avulla (kuva 4.02). Siltakohmainen tarkastus aloitetaan aina tarkastelemalla siltaa ja sen rakenteita etäämmältä.

Kuva 4.02. Näköhavainnot paljastavat piilevien vaurioita

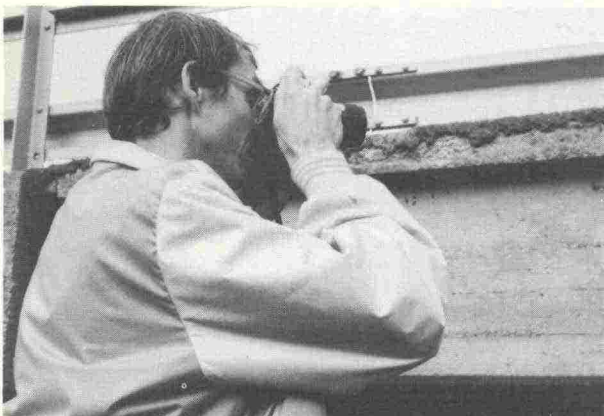
Valokuvia on syytä ottaa runsaasti (kuva 4.03). Varsinkin värikuvan avulla on vauriosta saatavissa havainnollinen käsitys ja vertailu aikaisemmin vallinneeseen tilanteeseen on helpompaa.

Kuva 4.03. Valokuvia on otettava runsaasti

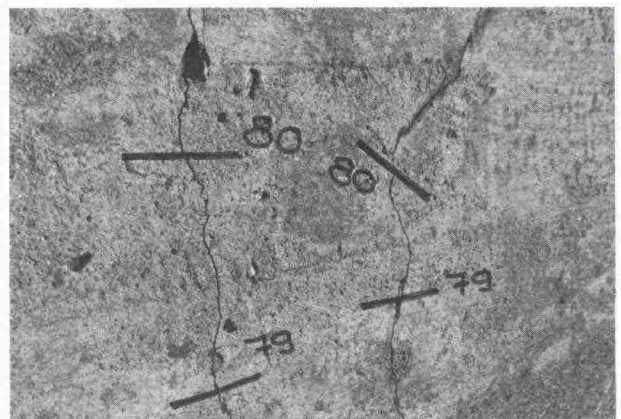
Halkeamien syy pyritään selvittämään halkeaman syntyajan, muodon ja sijainnin perusteella erillisen ohjeen / 4.3 / avulla. Halkeamat merkitään (kuva 4.04). Jos halkeamat lisääntyvät, käytetään eri aikoina tehtävissä merkinnöissä eri värejä.

Kuva 4.04. Halkeamat merkitään betonipintaan

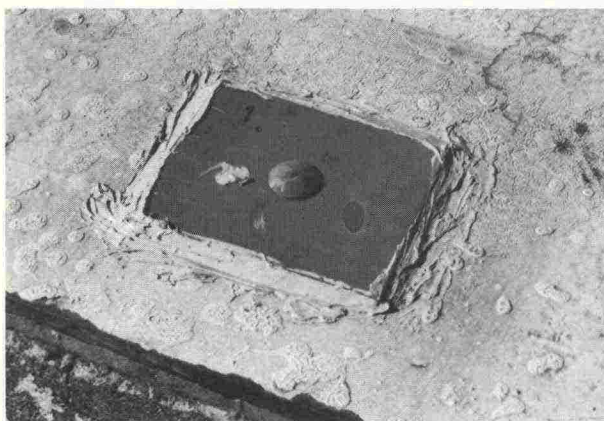
Pisteet kiinnitetään joko juottamalla tai liimaamalla (kuva 4.05).

Kuva 4.05. Liimaamalla kiinnitetty tarkkailupiste

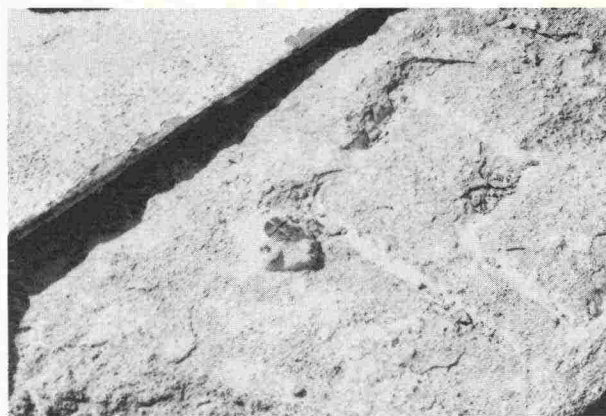
Kiintopisteinä käytetään mahdollisuuksien mukaan maanmittaushallituksen pisteitä. Jos monikulmiopisteitä tai korkeuskiintopisteitä joudutaan rakentamaan, juotetaan ne kalliioon tai muuhun liikkumattomaan alustaan juotoslaastilla (kuva 4.06).

Kuva 4.06. Kiintopisteet kiinnitetään kutistumattomalla juotoslaastilla

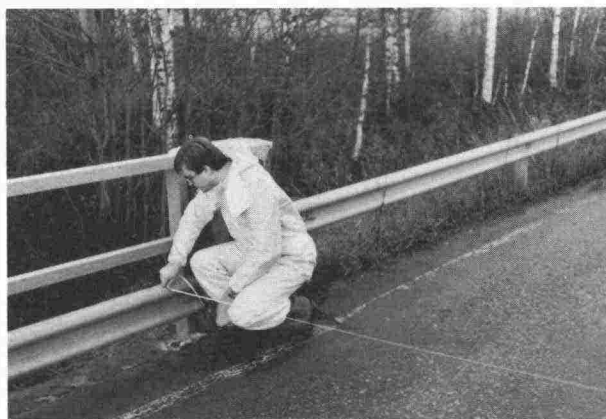
Sillantarkastuksissa yleisimmin käytettäviä pituudenmittausvälineitä ovat (kuvat 4.07 ja 4.08):

- erilaiset mittanauhut (2—50 m)
- teleskooppimitta (1—5 m).

Kuva 4.07. Kaidevälin mittaus mittanauhalla

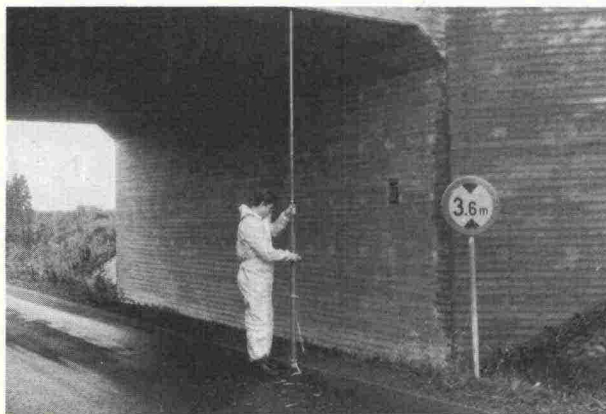
Teleskooppimitta sopii erikoisesti sillan aukkomittojen mittaamiseen (kuva 4.08).

Kuva 4.08. Alikulkukorkeuden mittaaminen teleskooppimitalla

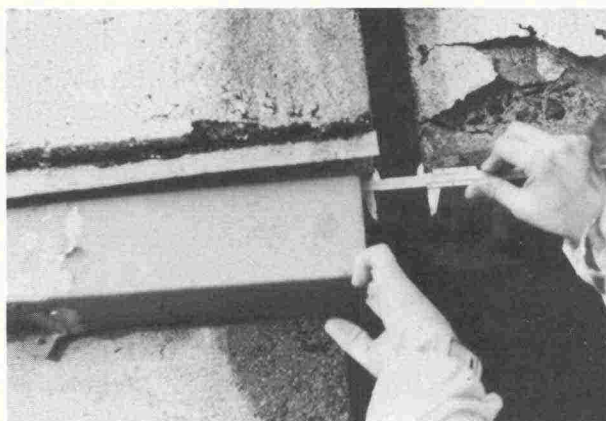
Saumojen leveydet ja muut vastaavat mitat (0—150 mm) sekä syvennykset ja reiät voidaan mitata työntömitalla, jonka mittaustarkkuus on $\pm 0,1$ mm (kuva 4.09). Mittauspisteet on aina merkittävä rakenteisiin, esimerkiksi maalaamalla. Yleensä mittaus tehdään jonkin selvästi havaittavissa olevan särmän kohdalta.

Kuva 4.09. Liikuntasauvan mittaaminen työntömitalla

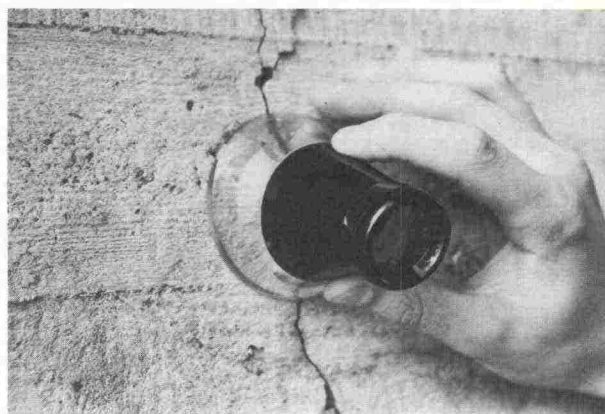
Halkeamien leveydet ja muut vastaavat mitat (0,1—20 mm) voidaan mitata mitta-asteikolla varustetulla suurennuslasilla eli lupilla (kuva 4.10). Luppeja on saatavana valaisimella varustettuna. Muussa tapauksessa on tarvittaessa käytettävä taskulamppua.

Kuva 4.10. Halkeaman mittaaminen lupilla

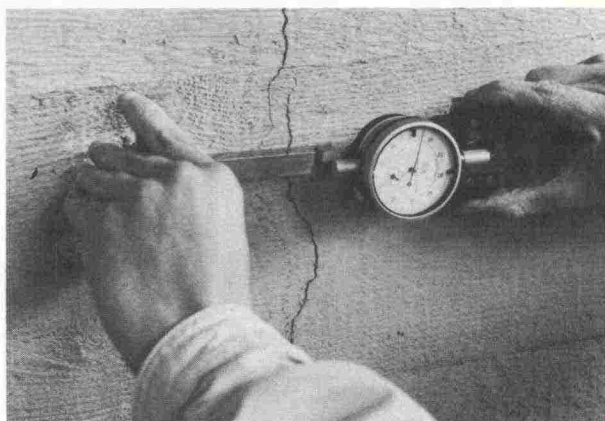
Halkeamassa tai saumassa tapahtuvia liikkeitä voidaan mitata tarkasti deformetrilla demeg-nastojen avulla (kuva 4.11).

Deformetreja on muutamissa piireissä ja TVH:n sillanrakennustoimistossa, joista laitteita voi lainata. Laitteen lukemataarkkuus on $\pm 1,6 \times 10^{-3}$ mm.

Kuva 4.11. Venymämittaus deformetrilla

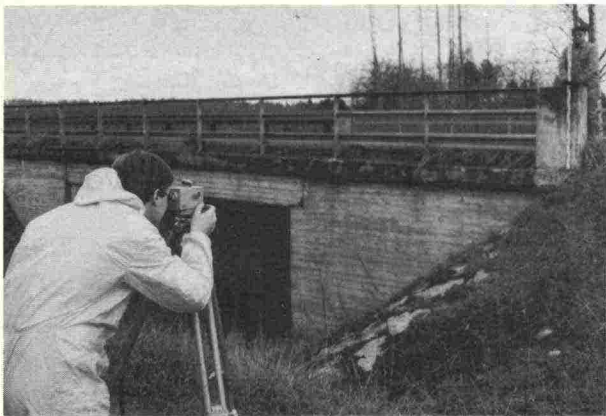
Sillan rakenteiden painumista, taipumista tai kallistumista seurataan vaaituskojeella tehtävien korkeushavaintojen avulla (kuva 4.12).

Kuva 4.12. Vaaituskoje

Vaaituksessa käytetään mikrometrillä varustettua tarkkavaaituskojetta. Vaaituslatassa tulisi olla rasiatasain.

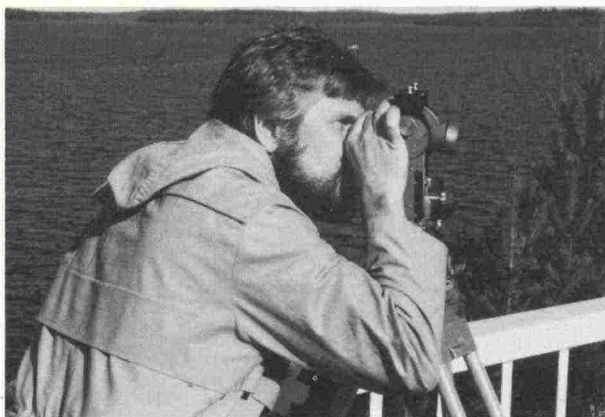
Sillan rakenteiden kiertymistä ja muita vaakatasossa tapahtuvia liikkeitä seurataan teodoliitilla (kuva 4.13) tehtävien havaintojen avulla. Kulmahavainnot tehdään sekuntiteodoliitilla. Pituudenmittaukset tehdään etäisyysmittarilla, jonka mittaustarkkuus on ± 5 mm. Lyhyet etäisyydet voidaan mitata mittanauhalla, mutta mittaukset on tehtävä tarkkuusmittausten vaatimalla tavalla.

Kuva 4.13. Teodoliitti

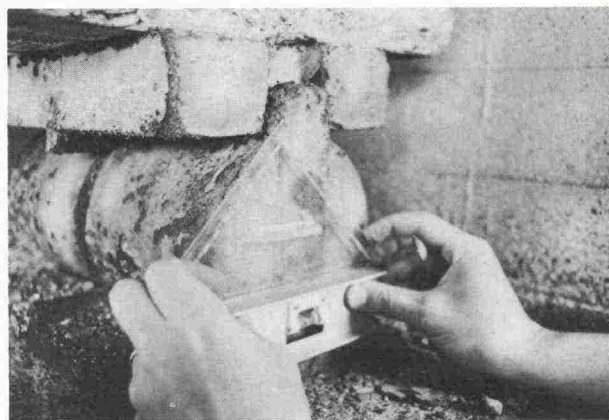
Jos sillassa on rullalaakerit, voidaan tukien kallistumista seurata mittaamalla laakerien asennot eri aikoina (kuva 4.14). Laakerit on asennettu siten, että niiden salpalevyjen pitäisi olla pystysuorassa, kun siltaa kuormittaa pelkkä oma paino ja lämpötila on $\pm 0^\circ\text{C}$. Salpalevyn asento mitataan esimerkiksi vesivaa'an ja astelevyn avulla. Poikkeama pystyasennosta ilmaistaan gooneina niin, että liike maatuen suuntaan merkitään positiivisena (+) ja sillan keskustan suuntaan negatiivisena (—). Raporttiin on syytä tehdä laakerista havainnollinen piirros.

Kuva 4.14. Rullalaakerin asennon mittaus
